UNIVERSIDAD DE CHILE
FACULTAD DE CIENCIAS FORESTALES Y DE LA
CONSERVACIÓN DE LA NATURALEZA
ESCUELA DE CIENCIAS FORESTALES
DEPARTAMENTO DE SILVICULTURA Y CONSERVACIÓN DE LA
NATURALEZA

EVALUACIÓN DE PRÁCTICAS DE OASIFICACIÓN EN AMBIENTES
SEMIÁRIDOS DE LA REGIÓN DE VALPARAÍSO: EXPERIENCIA EN LA
EMPRESA BIOCYS

Informe Final Práctica Profesional para optar al Título Profesional de Ingeniero
Forestal

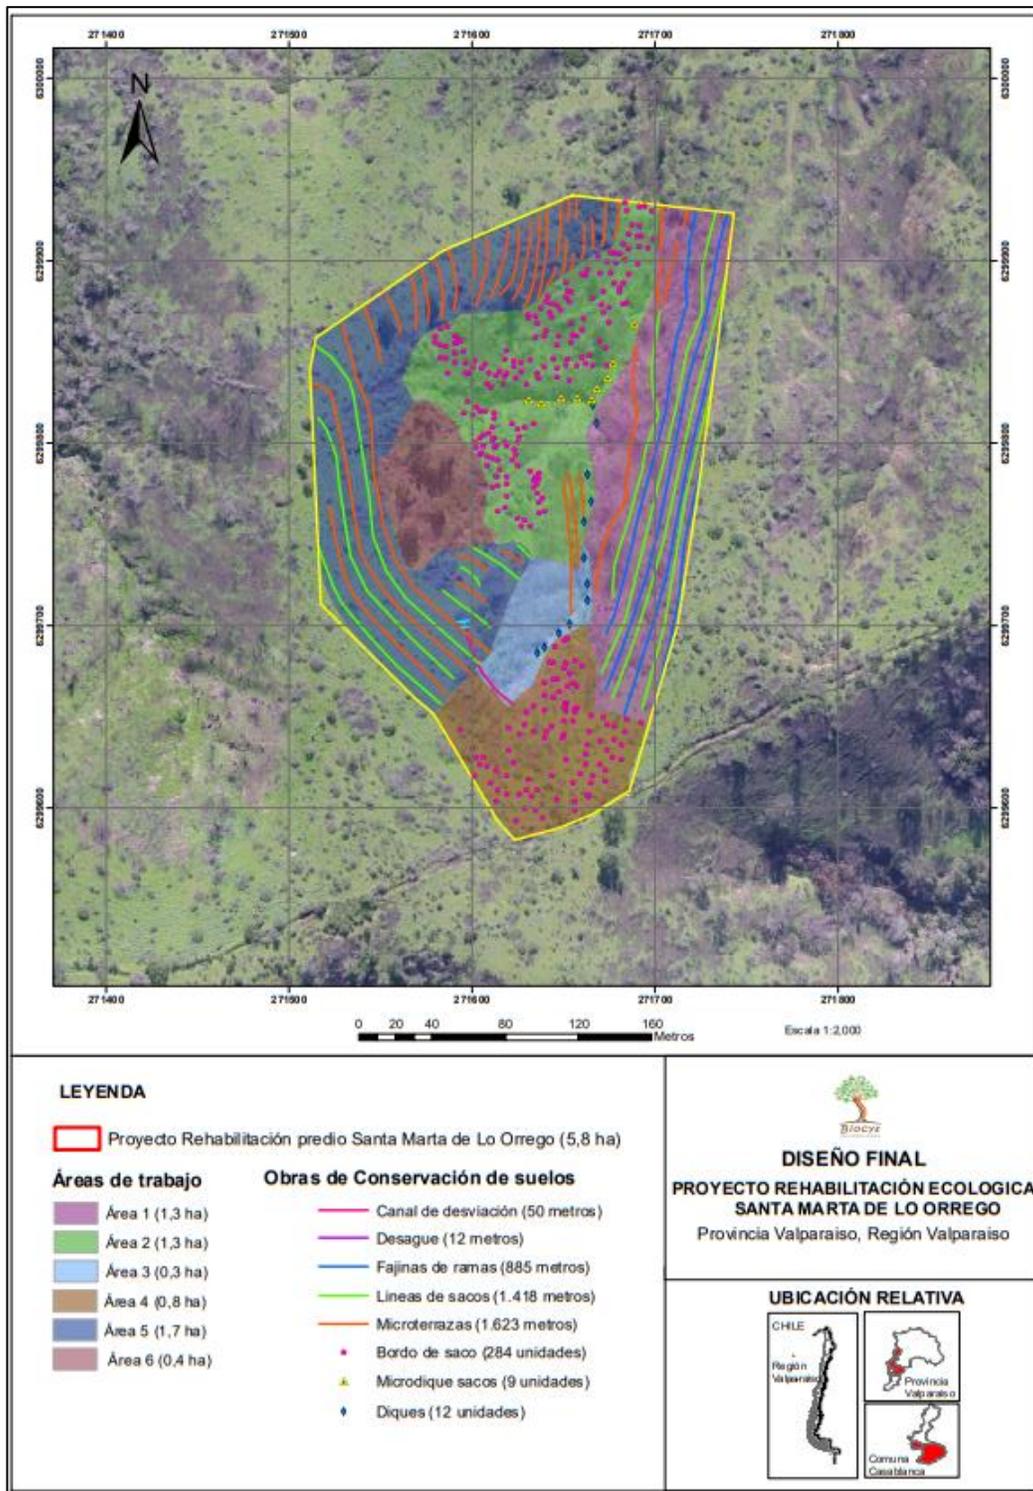
Figura 1. Plano Final Proyecto Rehabilitación Ecológica Santa Marta De Lo Orrego.
Fuente: Biocys (2020).

Este proyecto, en su ejecución involucra la intervención de 5,53 ha de bosque nativo afectado por un incendio forestal ocurrido durante el año 2017.

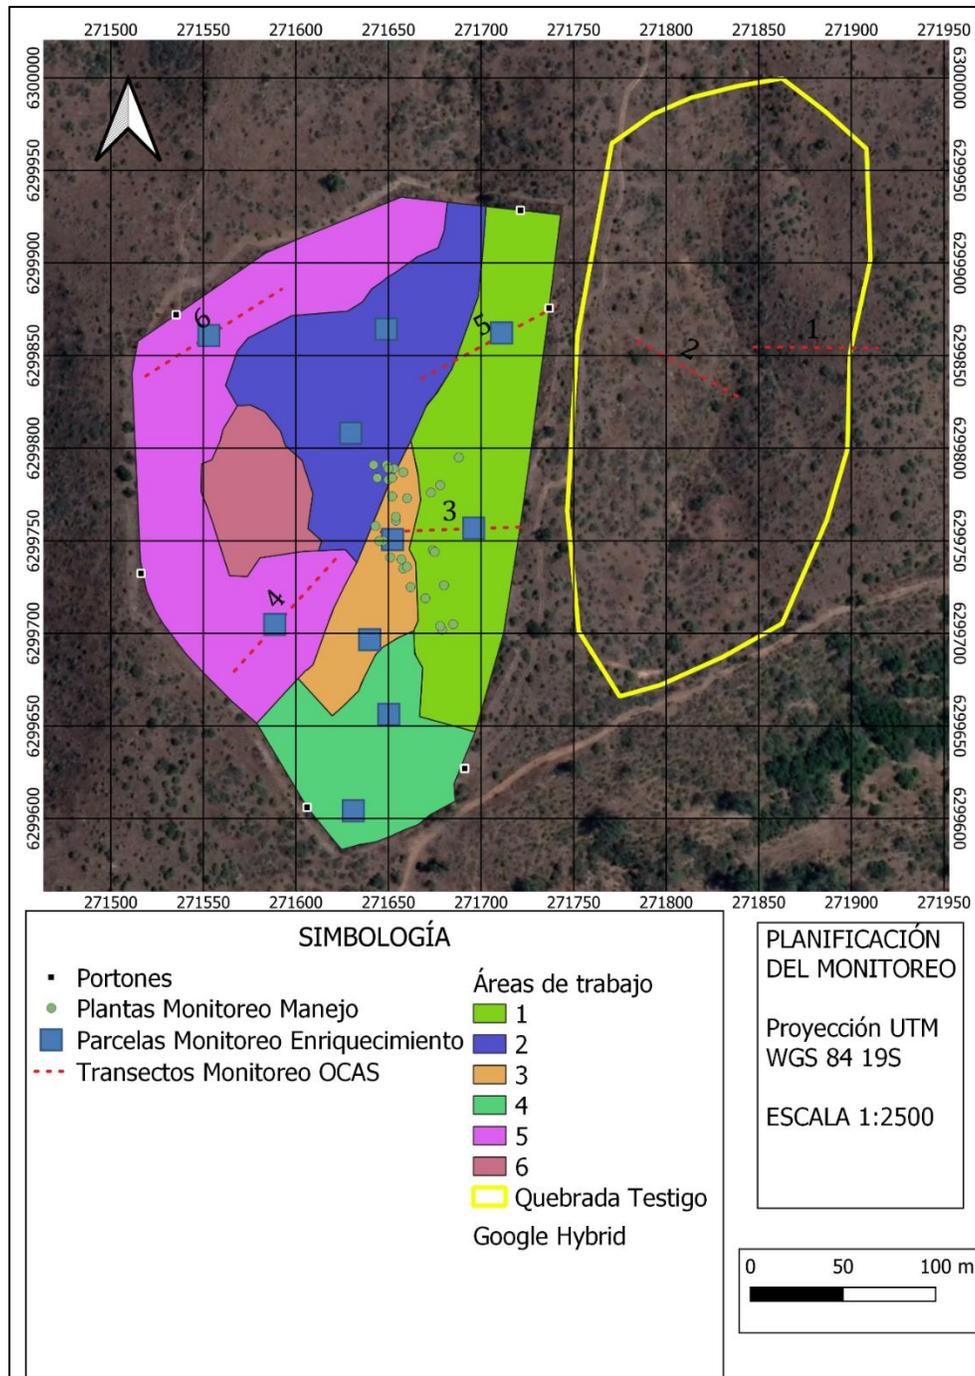
Figura 2. Plano de Monitoreo del predio ubicado en la comuna de Casablanca, Región de Valparaíso. Las etiquetas en los transectos corresponden al número de ladera analizada. Ej: el n° 1 corresponde a la ladera estudiada n°1. En el Cuadro 1 se detallan las OCAS asociadas a las distintas áreas de trabajo.

Como se mencionó anteriormente, el monitoreo fue planificado en base a un plano de referencia para ocupar en las campañas de terreno, el cuál fue utilizado en terreno ya que es un mapa exportado como pdf georreferenciado y gracias a la aplicación para smartphone Avenza Maps, en el cual se navegó.

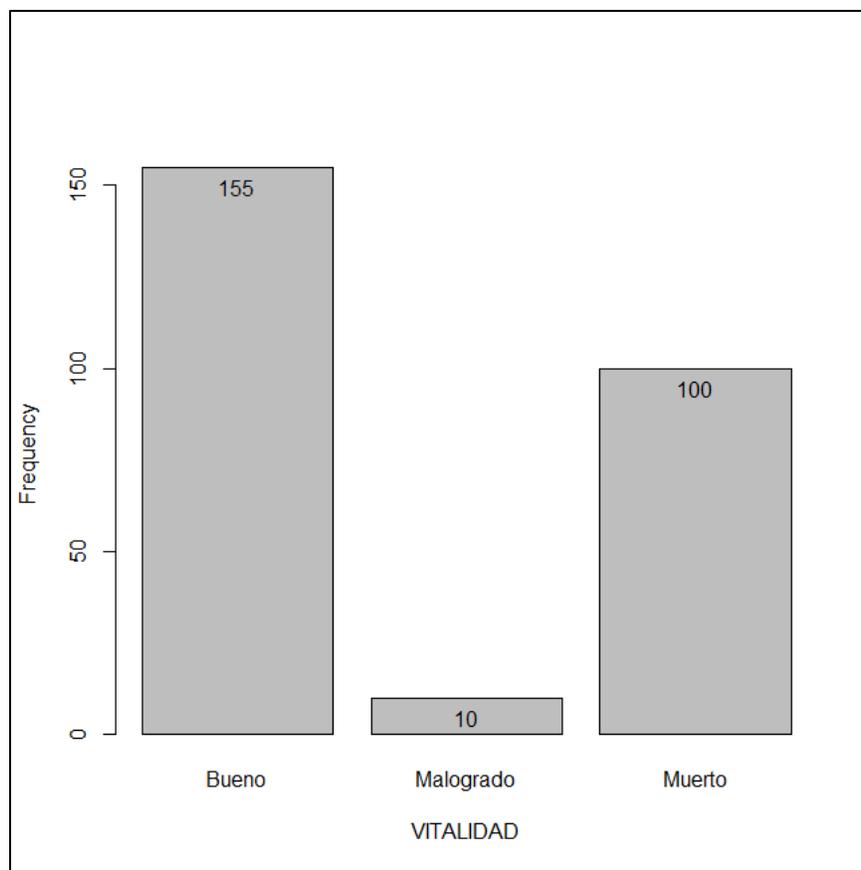
Figura 3. Gráfico de Barras de la frecuencia de los distintos resultados para la variable Vitalidad en sectores de enriquecimiento.

El primer monitoreo realizado fue el de enriquecimiento, realizando 10 parcelas evaluando la altura y diámetro de los individuos como también su vitalidad dentro del área de trabajo. Para evaluar la vitalidad se realizó un gráfico de barras (Figura 3) con su frecuencia.

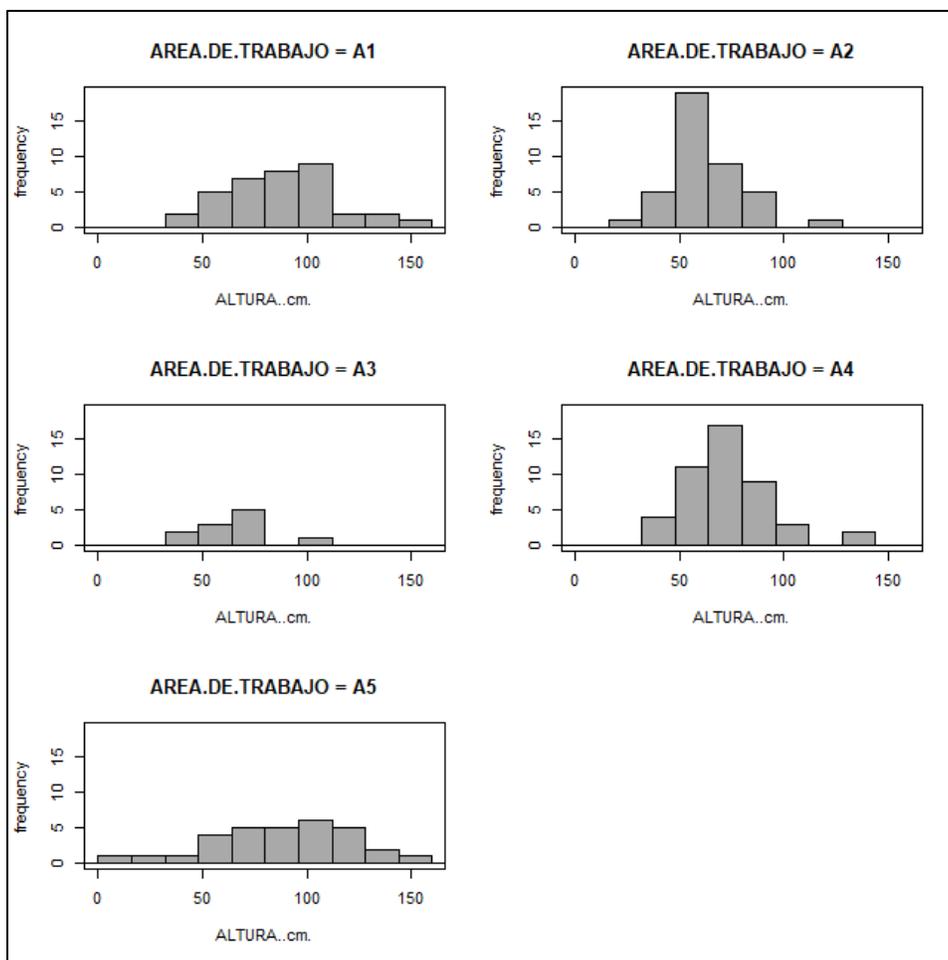
Figura 4. Histograma de la variable altura para las distintas áreas de trabajo.

Para evaluar la altura de las plantas se verificó la influencia del área de trabajo y de la especie plantada para ver la diferencia entre los valores. A continuación, en la Figura 4 se presenta un gráfico de distribución de alturas (histograma) para cada área de trabajo.

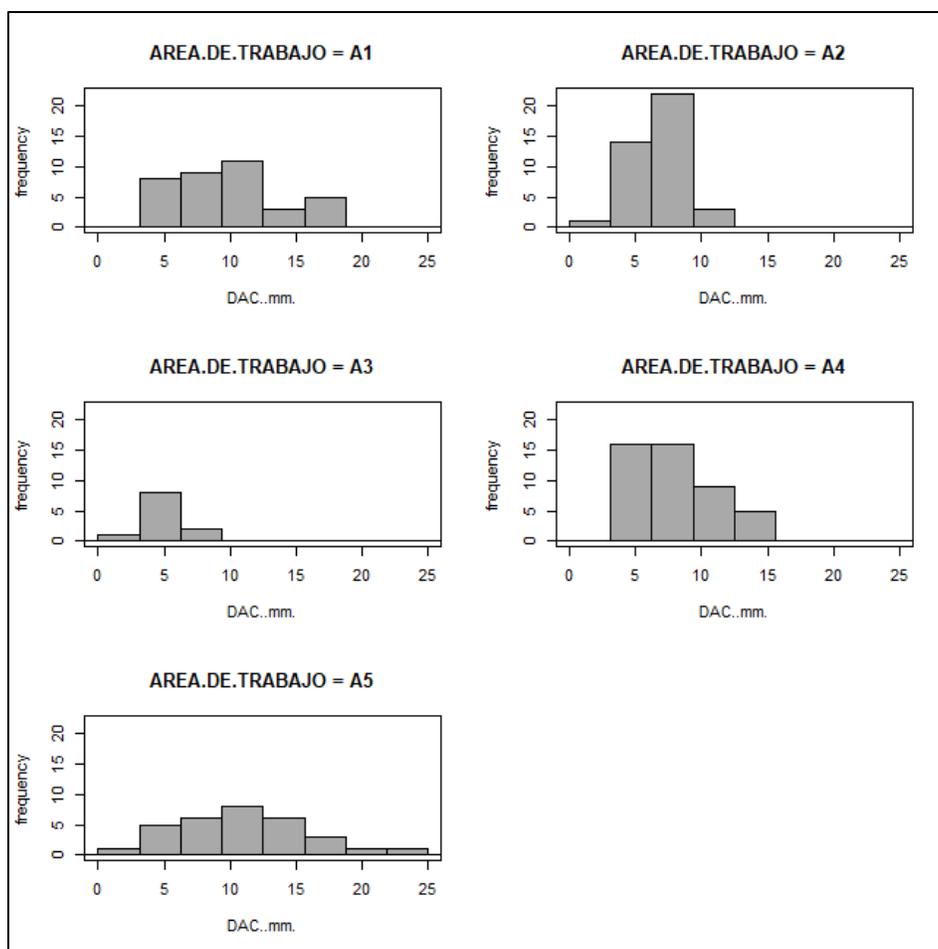
Figura 5. Histograma del DAC para cada área de trabajo.

La variable DAC se evaluó de la misma forma que para altura, realizando un gráfico de distribución de frecuencia y una comparación de medias a nivel de área de trabajo y de especie.

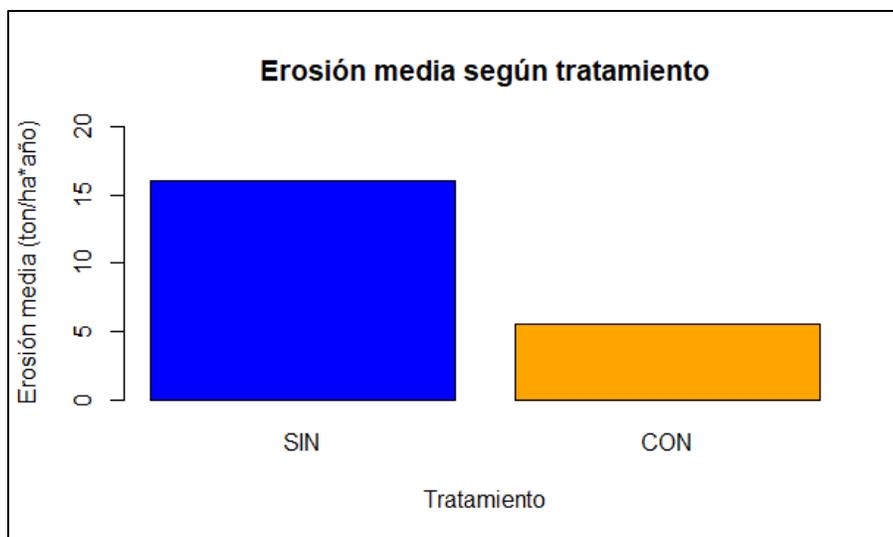
Figura 6. Gráfico de Medias de Pérdidas de suelo (erosión) según tratamiento.

Como se observa en el gráfico de la Figura 6, la pérdida de suelos o erosión es mucho mayor en las laderas SIN OCAS y así mismo es menor en las laderas CON OCAS. Lo cual evidencia un buen resultado de las OCAS implementadas en el lugar, ya que contribuyen a disminuir la erosión del lugar y promover la acumulación de sedimentos que ayudan a obtener mejores resultados en la forestación. Sin embargo, al estimar la erosión a través de USLE, se debe indicar que el factor que hace variar significativamente la pérdida de suelo es el P de prácticas de conservación, pero al calcularlo según distintas laderas en una quebrada muestra la importancia de la implementación de OCAS al aumentar la cobertura vegetal (factor C) y, por consiguiente, reducir la efectividad de los agentes erosivos para degradar el suelo.

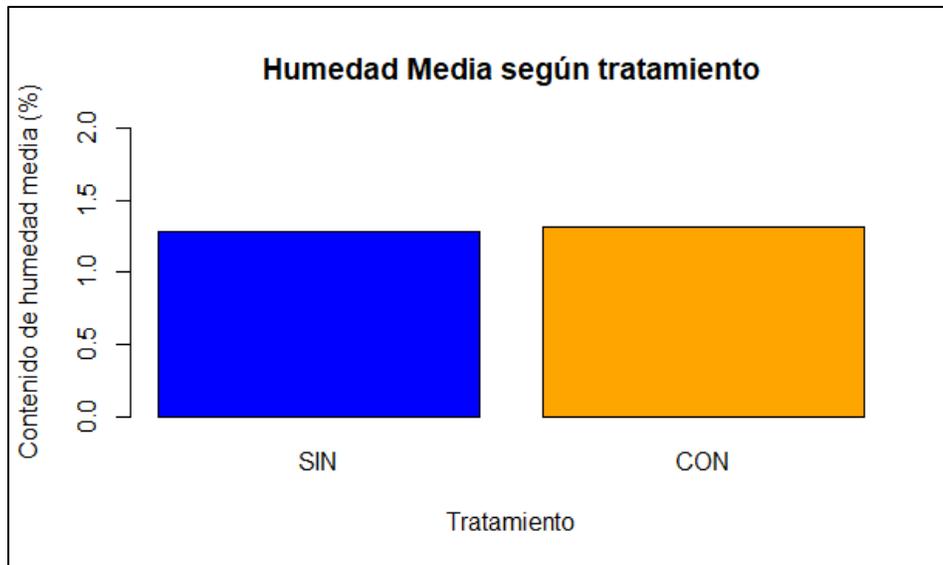
Figura 7. Gráfico de medias del contenido de humedad según los distintos tratamientos.

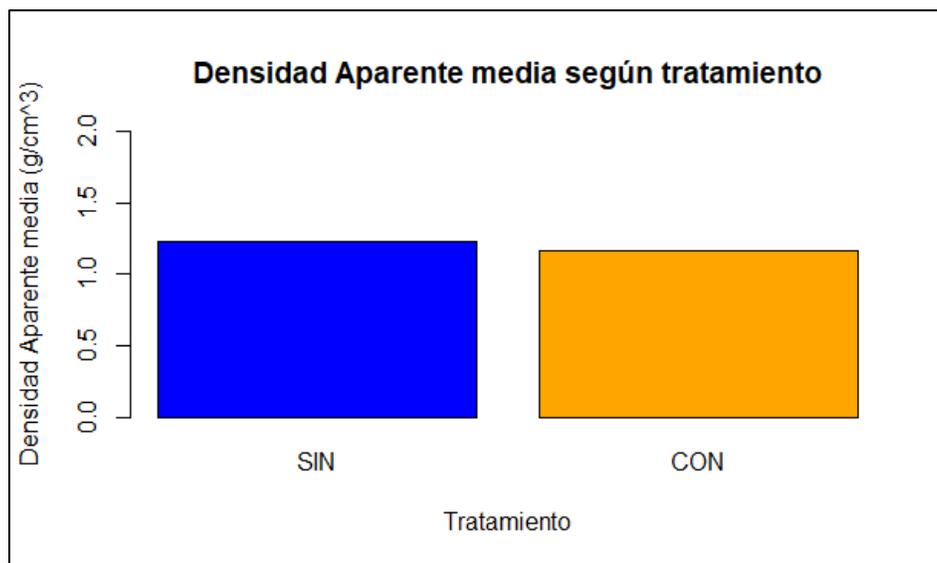
Figura 8. Gráfico de medias de la densidad aparente según los distintos tratamientos.

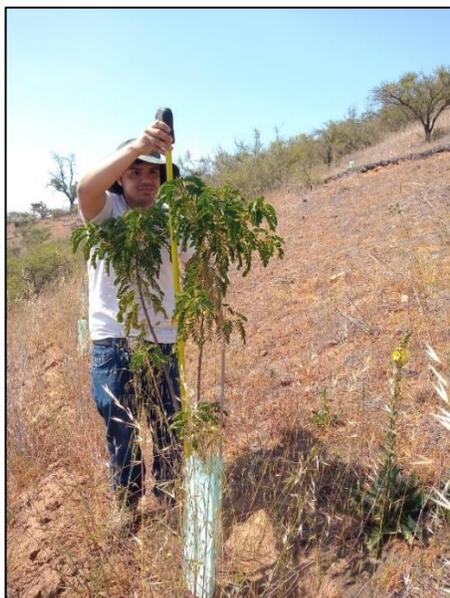
Figura 9. Medición de Altura

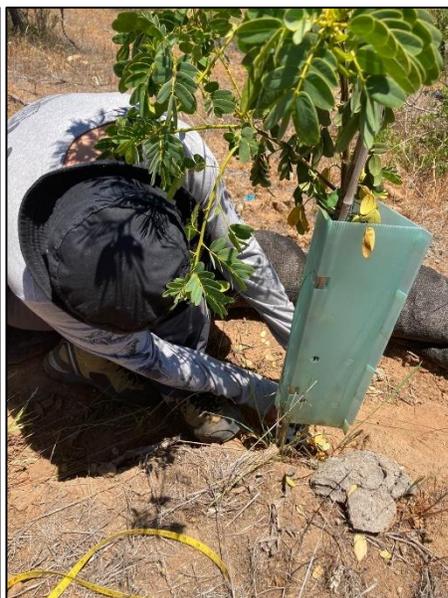
Figura 10. Medición de DAC.

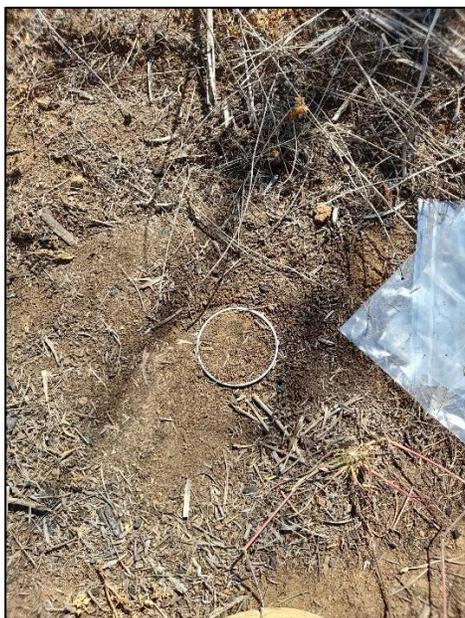
Figura 11. Medición de Densidad Aparente.

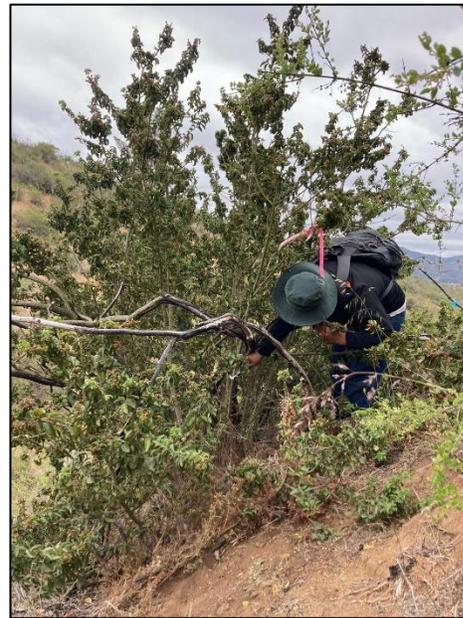
Figura 12. Medición Manejo Silvicultural.
