EVALUACIÓN DE PRÁCTICAS DE REVEGETACIÓN Y
CONSERVACIÓN DE SUELOS Y AGUAS PARA LA
REHABILITACIÓN AMBIENTAL EN EL SANTUARIO DE
LA NATURALEZA QUEBRADA DE LA PLATA, REGIÓN
METROPOLITANA

Informe Final Práctica Profesional para optar al Título
Profesional de Ingeniero Forestal

Santiago, Chile 2022

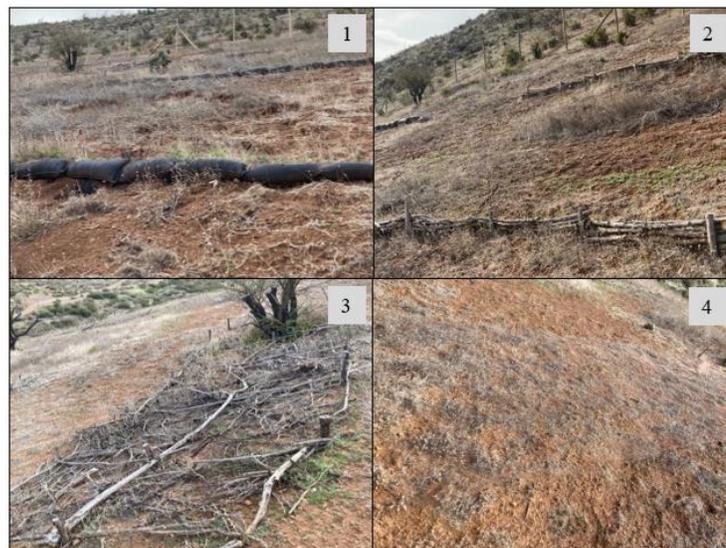
Figura 3. Métodos de control de erosión utilizados: 1. Sacos rellenos de suelo, 2. Fajinas en ramas, 3. Cubierta superficial con ramas y 4. Cubierta superficial con malla.

Tratamiento de cubierta superficial con malla: Francke *et al.* (2004) indica que las cubiertas superficiales con malla cumplen la función de estabilizar los taludes de pendientes escarpadas con suelos de baja fertilidad, afectados por procesos de intensa escorrentía superficial, situación que se da en zonas semiáridas. Esta obra se recomienda emplear en áreas difíciles de estabilizar mediante los métodos tradicionales. Se utilizó 5 fajas de geotextil de fibra de coco de 1 x 6 metros, separadas cada 6 metros por cada parcela de muestreo. La malla se dispuso sobre la superficie y se fue estacada a 15 cm de profundidad. La malla de geotextil de fibra de coco tiene el beneficio de entregar estabilidad a los taludes espinados, por ende, evitar la erosión del suelo. Posteriormente, la malla se degrada, ayudando a mejorar el establecimiento y enraizamiento vegetal (Madrid *et al.*, 2014).

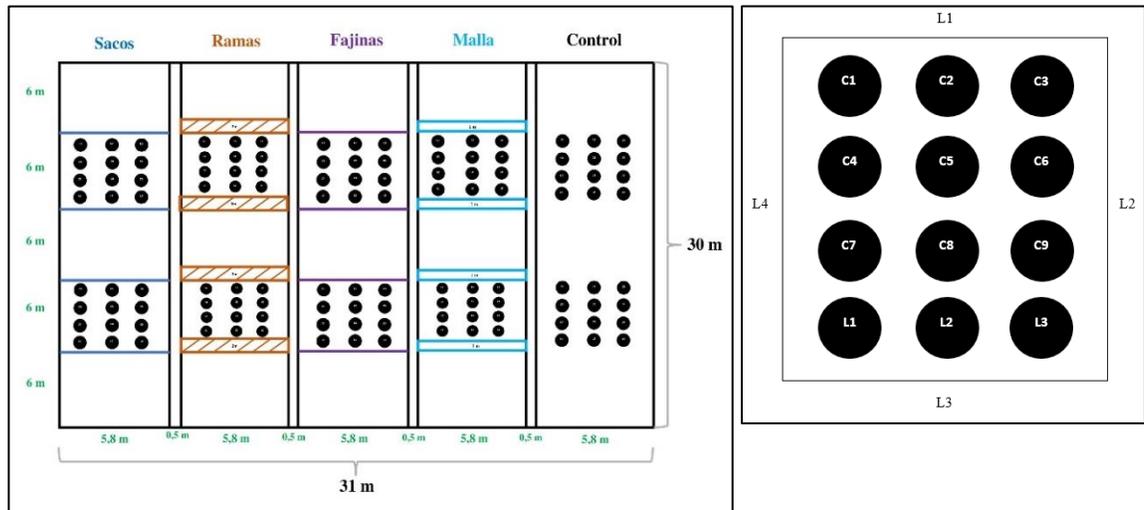
Figura 4. Diseño de ensayo de control de erosión y distribución de los clavos.

A su vez, se instaló un total de 120 clavos por parcela con el objetivo de monitorear las parcelas a través del tiempo y así poder evaluar la efectividad de cada método utilizado, este método tiene el nombre de parcelas experimentales de clavos de erosión, el cual permite determinar el balance entre pérdidas y entradas de suelo en cada tratamiento, permitiendo efectuar estimaciones más reales de las pérdidas de suelo, debido a que, al ser un balance, no se sobreestima la erosión (Pizarro *et al*, 2010). Los clavos fueron enumerados y nombrados desde la esquina superior izquierda mirando hacia el ensayo desde el C1 hasta el C9 y la última fila desde el L1 hasta L3, en donde los clavos cortos (C) fueron enterrados a 4 pulgadas y los clavos largos (L) a 2 pulgadas.

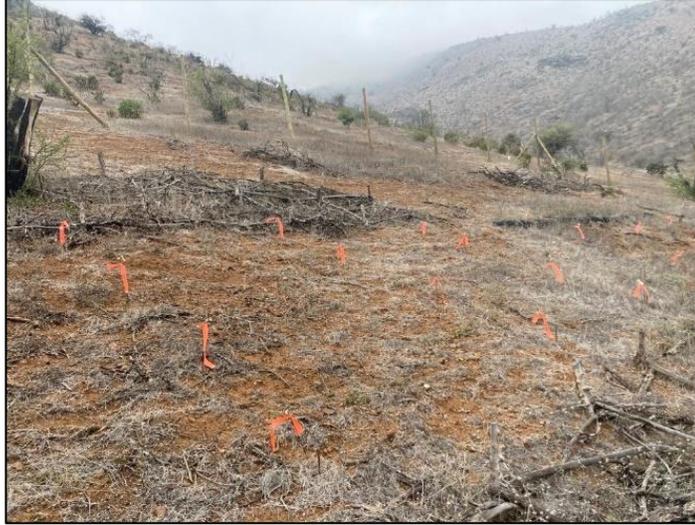
Figura 5. Fotografía en terreno de distribución de clavos de erosión en Ensayo n°2 tratamiento de cubierta superficial de ramas.

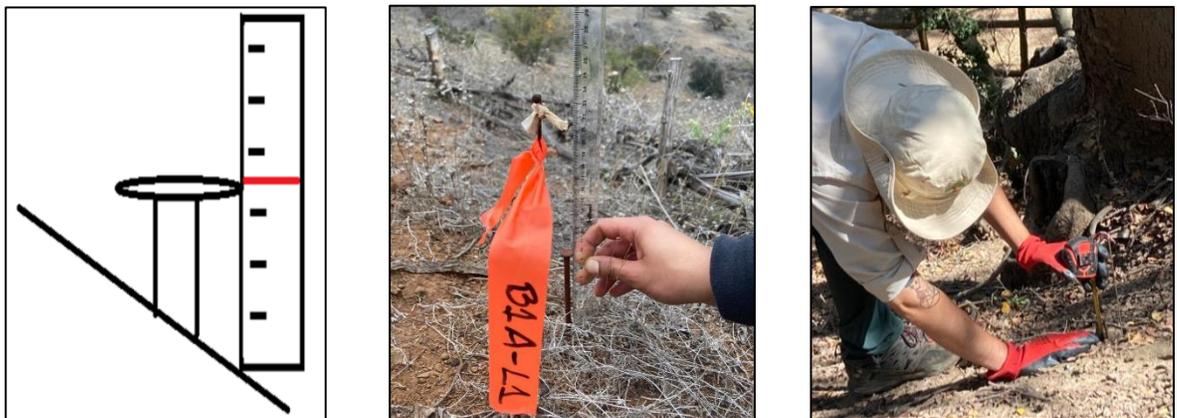
Figura 6. Figura y fotografías en terreno de la forma correcta para la medición de clavos de erosión.

Para llevar a cabo la medición de los clavos se utilizó una regla o huincha metálica la cual se colocó al costado de cada clavo siempre en la parte baja de la ladera y justo al borde de la cabeza del clavo, paralelamente los valores obtenidos de las alturas en mm se fueron registrando en el formulario correspondiente (Anexo I).

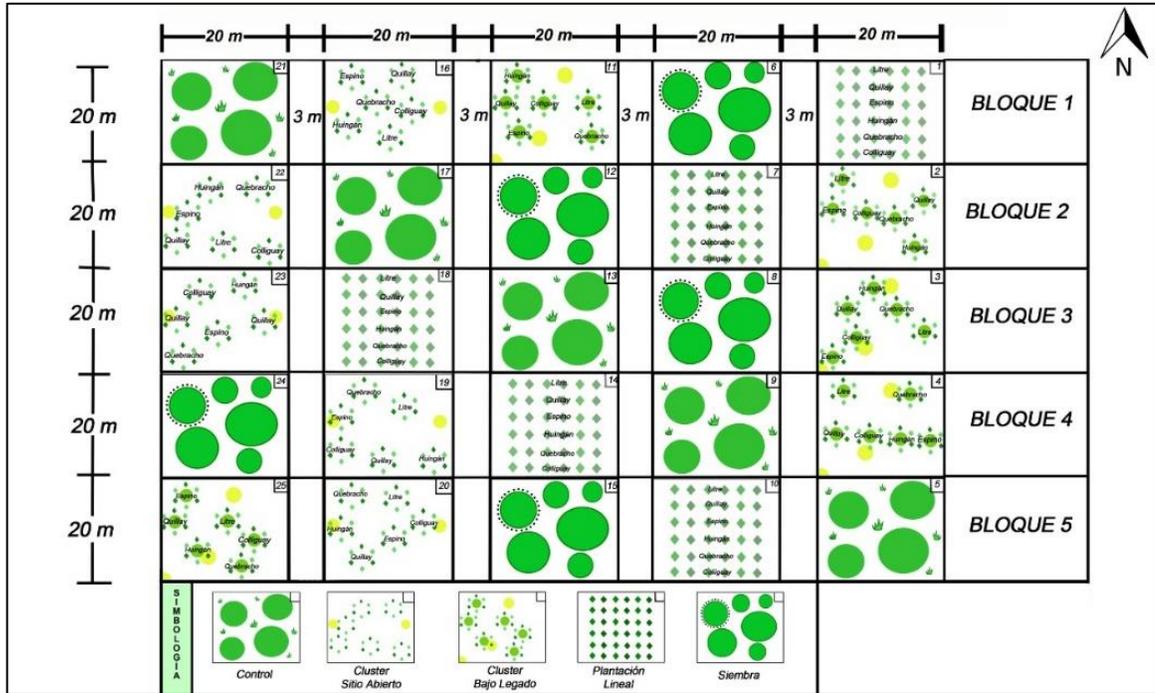
Figura 8. Diseño de ensayo de revegetación.

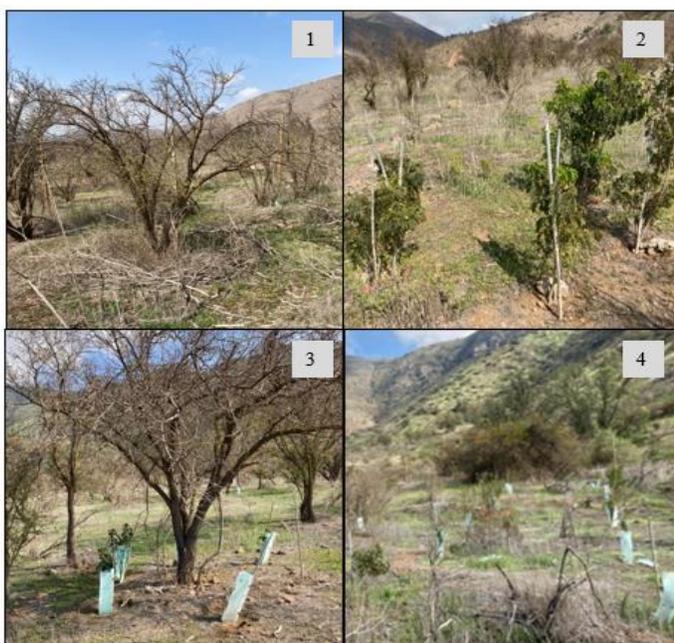
Figura 9. Métodos de revegetación utilizados.

En la Figura 9 se pueden observar fotografías de los diferentes métodos utilizados en el ensayo de revegetación. 1.Siembra, 2. Clúster en sitio abierto (CSA), 3. Clúster bajo legado (CBL) y 4. Plantación lineal (PL).

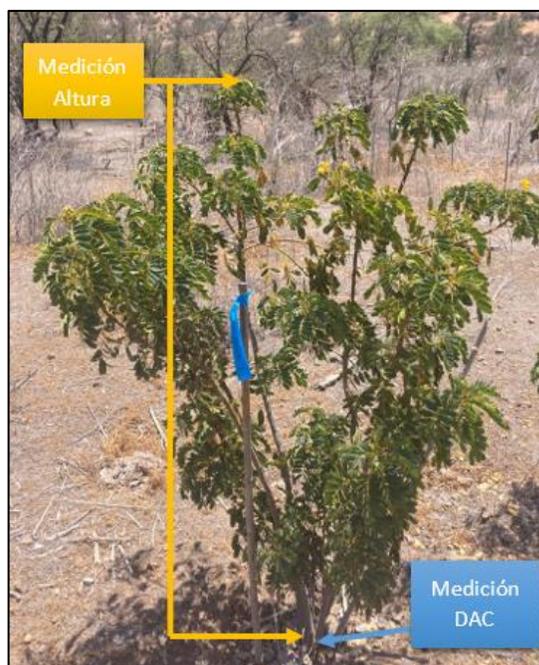
Figura 10. Forma correcta de medición del DAC y altura.

La medición del DAC de los individuos vivos se registró en mm con un pie de metro digital. Cuando la planta presentó una ramificación en el cuello del tallo, se buscó el lugar donde existía la conjunción de estos, si este punto no se encontraba y a modo de no alterar el desarrollo de la planta y su soporte, se midió el cuello más grueso.

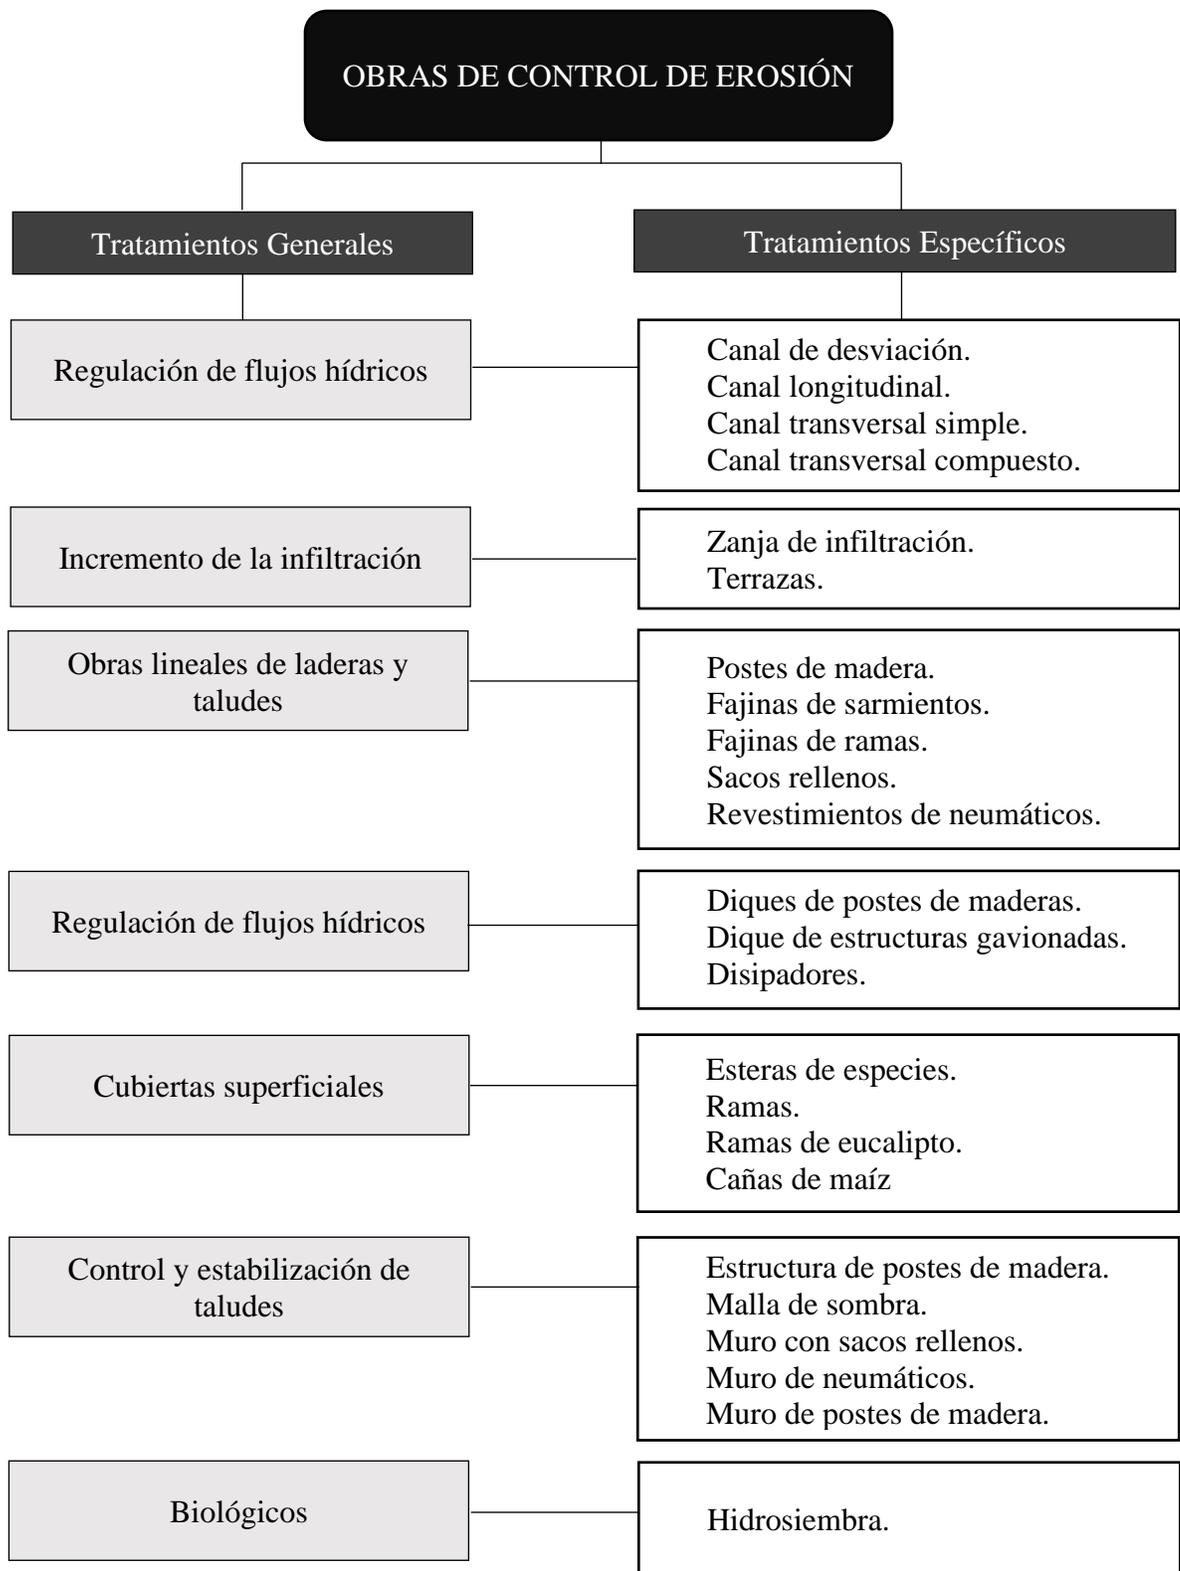
Figura 11. Clasificación de obras de control de erosión (Francke *et al.*, 2004).

Las obras de conservación de aguas y suelos pueden ser clasificadas en dos grupos: Las primeras cuya función es la protección del suelo ya sea disminuyendo la escorrentía superficial, y/o aumentando la infiltración del agua en el suelo. Estas se utilizan generalmente en zonas áridas y semiáridas y favorecen la instalación de especies arbóreas y arbustivas, suscitando un aumento de la productividad de los suelos. La segunda clasificación es de aquellas obras cuya principal función es la protección de cauces ya sea de ríos o de cárcavas, y a la vez, favorecen la retención de sedimentos, con lo que se suaviza la pendiente del cauce y se retarda el tiempo de concentración de la cuenca. Generalmente, se utilizan en zonas de régimen pluvial torrencial, y no siempre están asociadas a especies vegetacionales. Desde el punto de vista forestal, ambos tipos de obras son utilizadas por separada o en forma complementaria, dependiendo de las condiciones ambientales (INFOR, 2011). A continuación, se presentan dos clasificaciones para las obras de conservación de suelos y aguas.

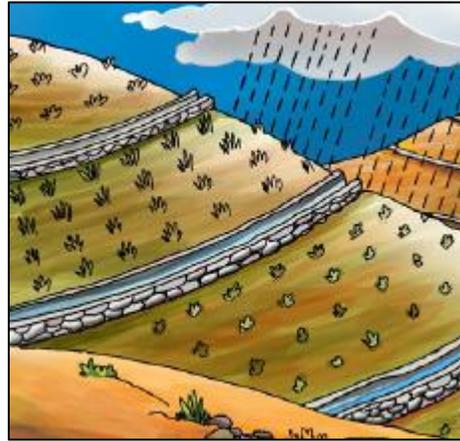
Figura 12. Canal de desviación (MMAyA, s.f.).

Francke *et al.* (2004) indican que el canal de desviación es una técnica que resulta útil para regular el gran volumen del flujo directo o de la escorrentía superficial en las zonas semiáridas. A través del canal se conduce el exceso de agua y de escurrimiento, desde zonas afectadas por la erosión hasta áreas protegidas y/o de baja pendiente, disminuyendo el escurrimiento y favoreciendo la infiltración del agua (Pizarro *et al.*, 2004). La ejecución se realiza sobre la cabecera de las cárcavas y/o en laderas con riesgo de erosión creciente (Francke *et al.*, 2004). Pizarro *et al.* (2004) indica que una desventaja que presenta esta práctica es su alto costo, además de tener limitaciones de pendiente.

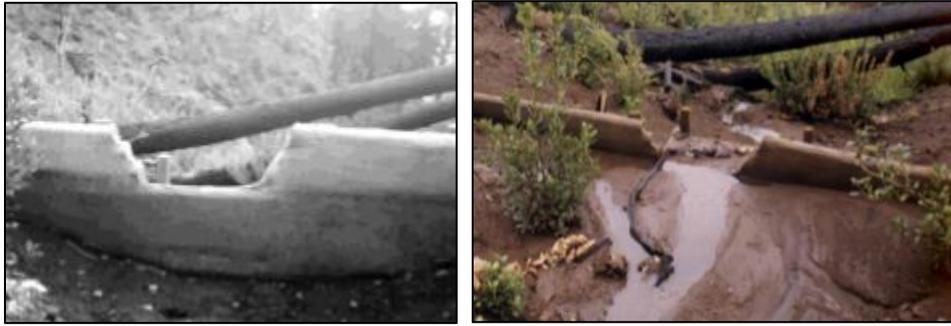
Figura 13. Secuencia de imágenes que muestran la acumulación de sedimentos en un dique luego de las lluvias (Navarro *et al.*, 2001).

INFOR (2011) destaca que existen estructuras hechas de postes y otras de sacos de arenas, que se usan para cauces de poca envergadura como pequeñas cárcavas. Dentro de las funciones que proporcionan estas estructuras están la de retener el suelo arrastrado por las aguas lluvias, infiltrar el agua, regular el flujo hídrico; disminuir su velocidad de arrastre y como consecuencia crear un área para la reforestación.

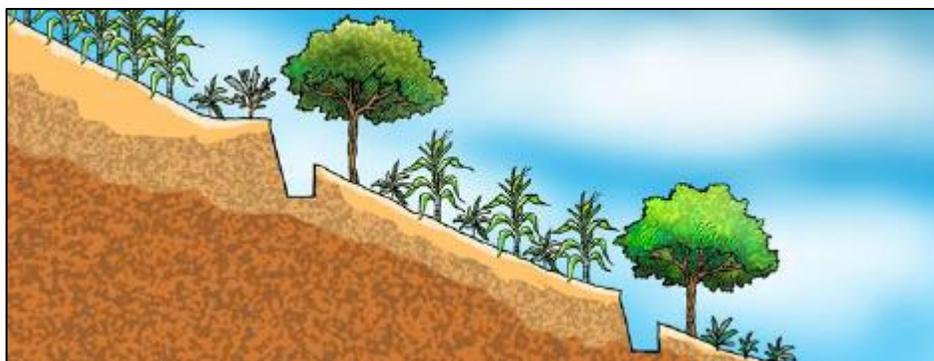
Figura 14. Zanjas de infiltración (MMAyA, s.f.).

Las zanjas de infiltración son obras que permiten capturar el agua de las lluvias y reducir partículas de suelo por arrastre. Son recomendadas para zonas semiáridas, donde la escorrentía provocada por lluvias intensas genera erosión de suelos (Labra *et al.*, 2018). Pérez (2001) estudió el impacto de las zanjas de infiltración en zonas de la Región del Maule, Chile, sobre la productividad de bosques establecidos en dos modalidades: con y sin zanjas de infiltración. El estudio demuestra que el impacto de las zanjas de infiltración se traduce en un aumento promedio de un 61% de los volúmenes totales de madera, en edades de corta entre 18 y 21 años. Pizarro *et al.* (2008) destacan que las zanjas de infiltración, en combinación con plantaciones, no sólo permiten la recuperación de terrenos degradados por procesos de erosión y desertificación, sino que han demostrado su alta eficiencia en la captura de humedad, lo que genera un desarrollo más rápido de las plantaciones.

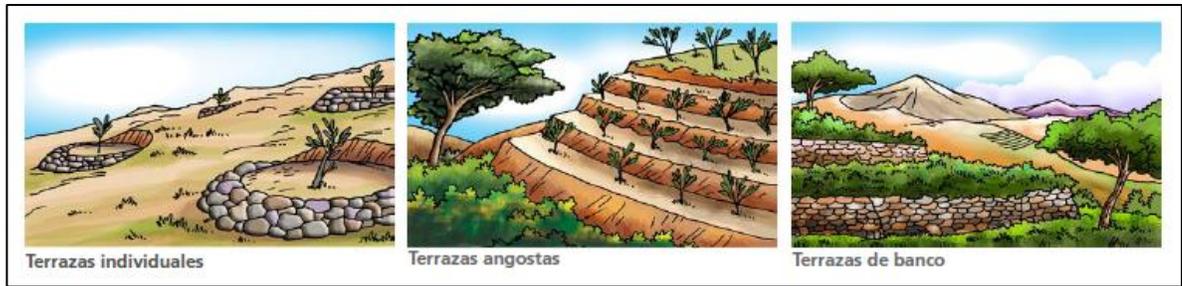
Figura 15. Tipos de terrazas más utilizados: terrazas individuales, terrazas angostas y terrazas de banco (MMAyA, s.f.).

Por otro lado, están las terrazas. FAO (2000), define a las terrazas como una estructura física compuesta por un dique y un canal, de tierra o piedra, construida sistemáticamente en el terreno, en el sentido perpendicular a la pendiente, de manera que el agua que escurre sobre el suelo intercepte. Posteriormente, esta se infiltra, evapora o se desvía hacia un lugar determinado, debidamente protegido y con una velocidad controlada que no ocasione erosión en el canal. Los objetivos principales de las terrazas son: aumentar la infiltración del agua en el suelo, reducir la escorrentía superficial, disminuir la velocidad de las aguas lluvias, retener los sedimentos transportados por el flujo hídrico y acumular el agua de las lluvias para el riego (Francke *et al.*, 2004).

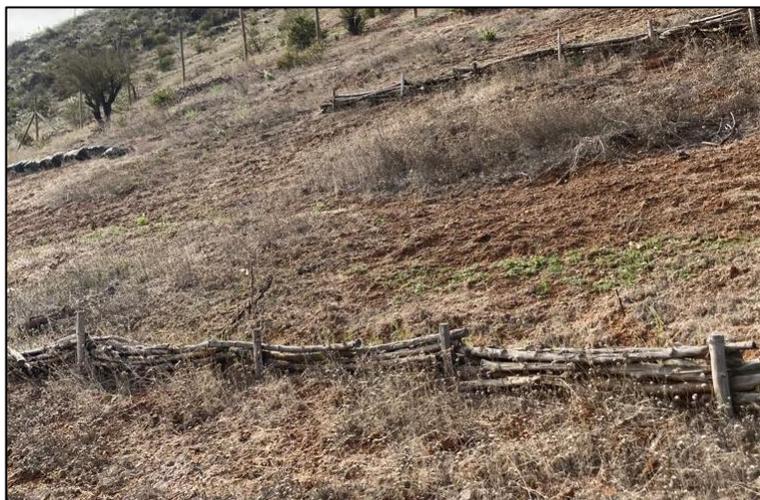
Figura 16. Tratamiento lineal de fajas en Santuario de la Naturaleza Quebrada de la Plata, Región Metropolitana.

Dentro de las barreras para el control de sedimentos se encuentra el tratamiento lineal de fajinas, el cual es una metodología sencilla y económica que permite controlar el arrastre de sedimentos y la erosión del suelo en laderas expuestas a erosión e incendiadas. El estudio realizado por Tálamo *et al.* (2017) sobre el control del arrastre de sedimentos post-incendios y la efectividad de fajinas en un bosque seco montañoso, demostró que, a mayor número de fajinas, y ubicándolas en partes bajas e intermedias de la ladera existe un mayor control del arrastre de sedimentos.

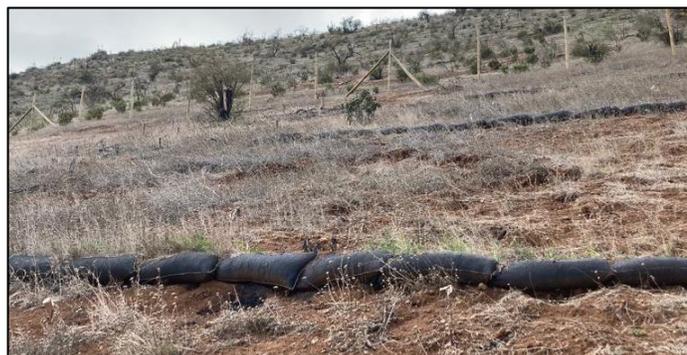
Figura 17. Tratamiento lineal de sacos en Santuario de la Naturaleza Quebrada de la Plata, Región Metropolitana.

Otra barrera para el control de sedimentos es el tratamiento lineal de sacos rellenos con suelo. Ruiz (2005) indica que es una práctica rápida y de bajo costo, que permite lograr la disminución de la erosión superficial en taludes, disipación de la escorrentía superficial, reducción de la velocidad del flujo hídrico y acumulación de sedimentos. Además, es utilizada en situaciones donde no es factible implementar estructuras más permanentes (Zanjas y desagües subterráneos) (Robins y Burgoa, 2016).

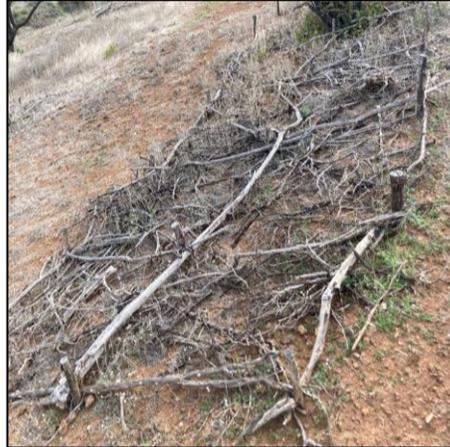
Figura 18. Cubierta superficial con ramas en Santuario de la Naturaleza Quebrada de la Plata.

de las plántulas. Posteriormente las cubiertas se transforman en materia orgánica valiosa que se incorporan al suelo para otorgar humedad a largo plazo y brindar, al mismo tiempo, buena retención de nutrientes a las plantas.

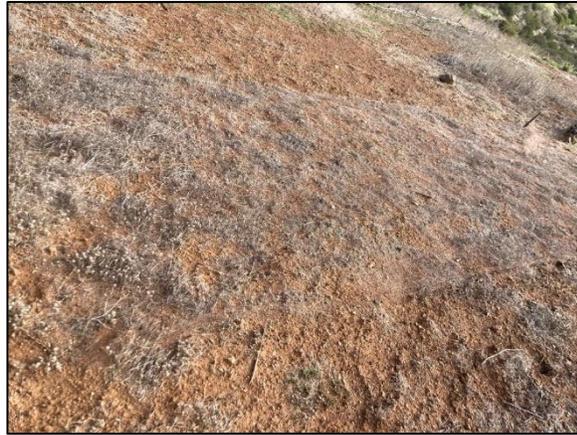
Figura 19. Tratamiento de cubierta superficial con malla en Santuario de la Naturaleza Quebrada de la Plata, Región Metropolitana.

Francke *et al.* (2004) indica que las cubiertas superficiales con malla resultan apropiadas para taludes con pendientes escarpadas con suelos de baja fertilidad, afectados por procesos de intensa escorrentía superficial, situación que se da en zonas semiáridas. Esta obra se recomienda emplear en áreas difíciles de estabilizar mediante los métodos tradicionales.

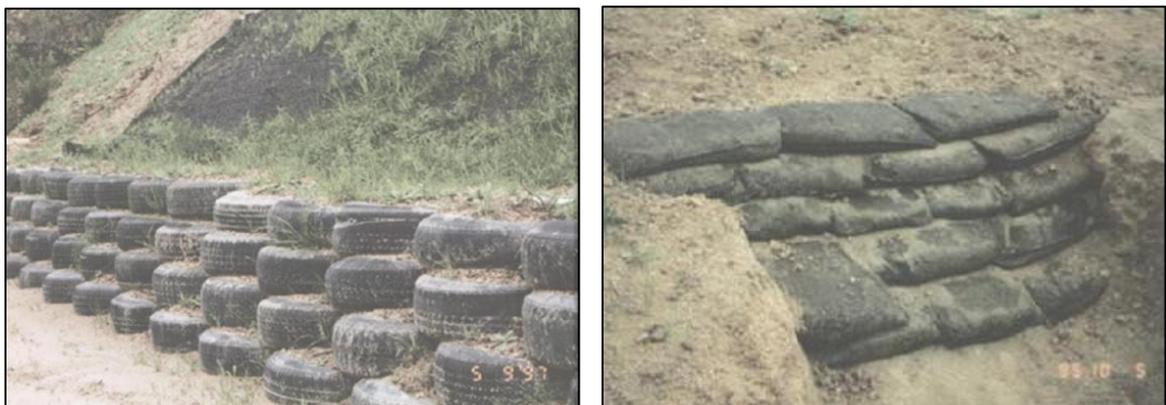
Figura 20. Tratamiento de control de taludes mediante muros de neumáticos en fase de estabilización y sacos rellenos (Francke *et al.*, 2004).

Por otro lado, para controlar y estabilizar los taludes se utilizan muros de contención con sacos rellenos, neumáticos o postes de madera. Francke *et al.* (2004) indica que a través de este tipo de tratamientos se pueden estabilizar áreas inestables de taludes, de causes y de cárcavas, así como también, amortiguar el impacto lateral de flujos hídricos en cursos de agua.

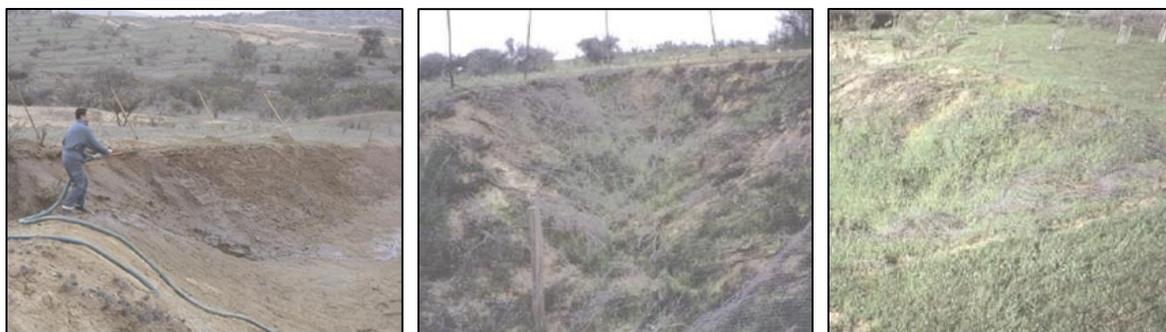
Figura 21. Secuencia de imágenes que muestran la efectividad de la hidrosiembra (Francke *et al.*, 2004).

Los resultados obtenidos por Romero y Rivera (2020) sobre la efectividad de la hidrosiembra como técnica de restauración en suelos intervenidos con actividades mineras, indican que la revegetación con hidrosiembra es una técnica innovadora de estabilización de taludes y protección ambiental que puede ser aplicada en taludes con diferentes pendientes. Esta técnica implica el uso de materiales biodegradables denominado mulch, fertilizante, agua y semillas nativas. El uso de plantas como material para estabilizar el suelo está asociado al empleo de materiales secundarios, cuya finalidad es ayudar a establecer condiciones físicas en las primeras fases establecimiento. En procesos de restauración ambiental, la identificación apropiada de las especies florísticas para cada sitio intervenido es fundamental, con ello se puede lograr buenos resultados de hidrosiembra. A su vez, las ventajas que se ha experimentado con este método, es que, la vegetación se establece un 20-25 % más rápido que con cualquier otra alternativa mecánica o siembra manual, donde las semillas y abonos se distribuyen de forma manual.

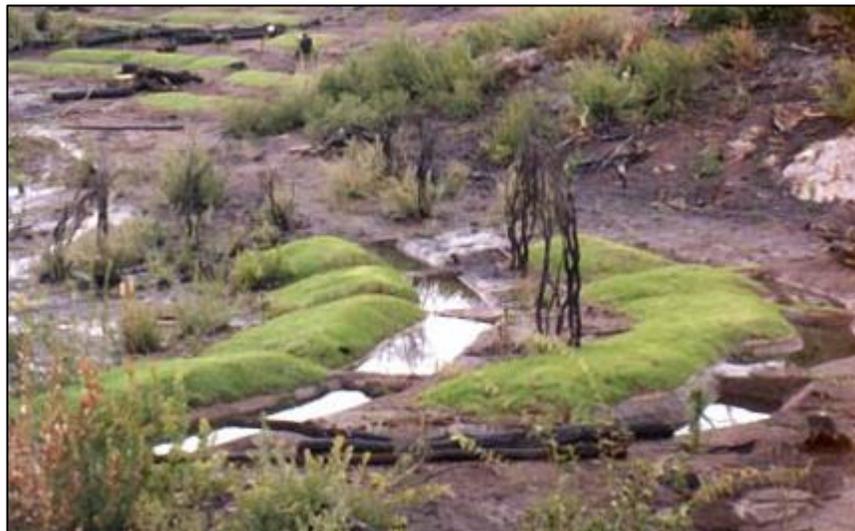
Figura 22. Zanjas de infiltración (microembalses). Fotografía tomada por Guillermo Navarro en Pumanque Secano interior, Región de O'Higgins (Martínez y Lemus, 2005).

Una solución frente a la desertificación es la oasificación. Martínez de Azagra (1999 y 2002) ha propuesto el neologismo oasificación, como antónimo de desertificación por aridez edáfica. Azagra y Lemus (2005), mencionan que la oasificación es una técnica que mediante microembalses cosecha agua, suelo y nutrientes, aumentando la infiltración y por ende permite que haya una mayor disponibilidad de agua en el suelo, la cual es aprovechada por las plantas, posibilitando el establecimiento de una vegetación cada vez más avanzada. Estas formaciones vegetacionales protegen el suelo frente a la erosión y a la vez aportan materia orgánica al suelo, facilitando la evolución del suelo hacia un perfil más fértil, profundo y maduro. Este proceso es fundamental para restaurar un territorio degradado, lográndose así el control de la erosión hídrica, la cual es frecuente en las zonas áridas y semiáridas.

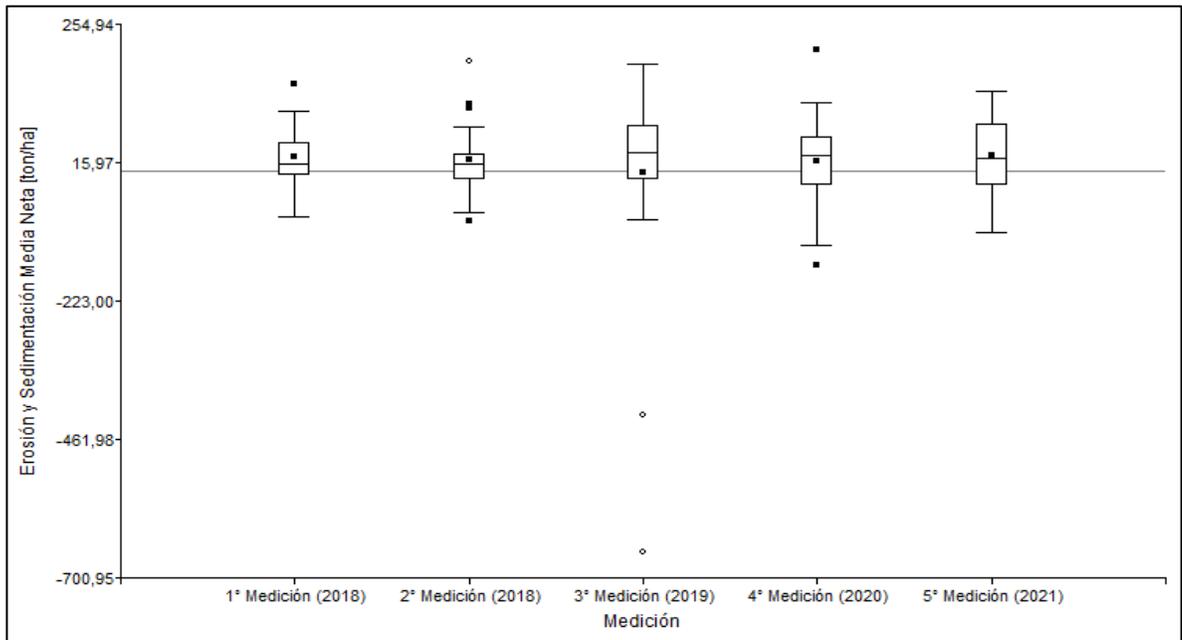
Figura 23. Promedio de la erosión y sedimentación media neta de las mediciones históricas efectuadas.

En la Figura 23, se observa que la media en todas las mediciones efectuadas se mantiene en valores positivos, es decir, el suelo en el Santuario de la Naturaleza Quebrada de la Plata se encuentra en proceso de erosión. En la tercera medición (2019) se presenta la mayor dispersión de datos, por lo contrario, en la primera medición (2018) se presenta la menor dispersión de datos. Finalmente, la mayor cantidad de erosión registrada se presenta en la cuarta medición (2020), por lo contrario, la menor cantidad de erosión, es decir, la mayor cantidad de sedimentación se presenta en la tercera medición (2019). Finalmente, los resultados del análisis estadístico arrojaron que los datos no poseen diferencias significativas en cada medición, lo que indica que entre mediciones las medias son iguales, por ende, la erosión y sedimentación media neta no varía por medición (Apéndice I).

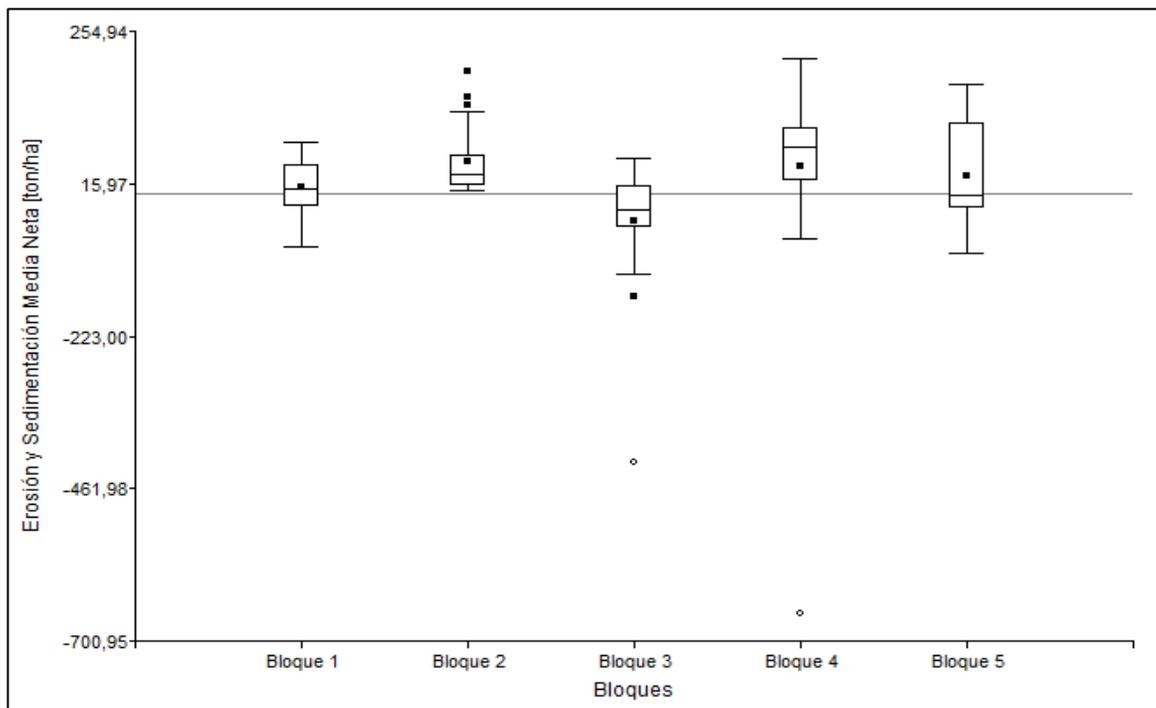
Figura 24. Promedio de la erosión y sedimentación media neta de los bloques en las mediciones históricas efectuadas.

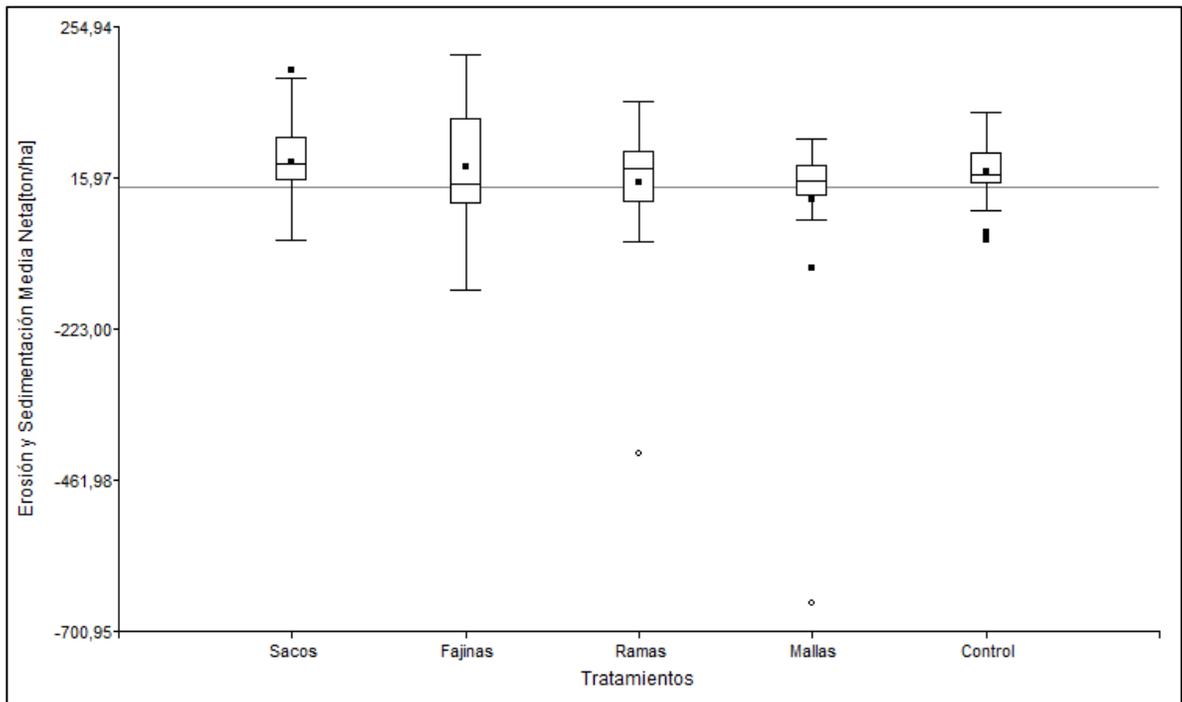
Figura 25. Promedio de la erosión y sedimentación media neta de los tratamientos en las mediciones históricas efectuadas.

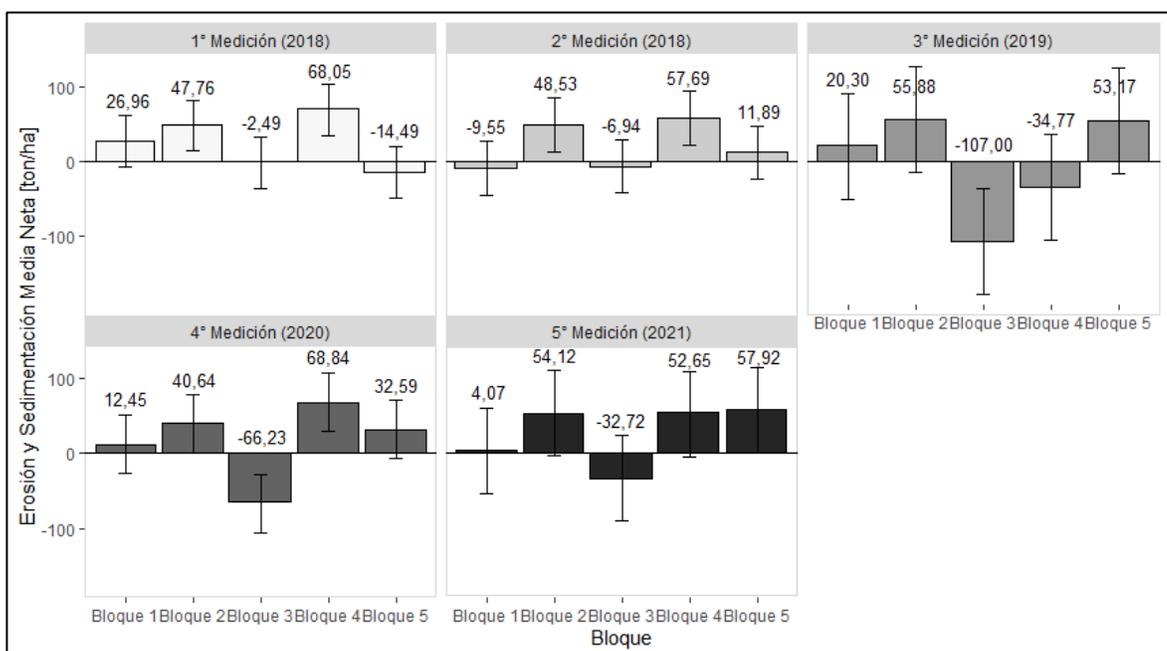
Figura 26. Erosión y sedimentación media de los bloques en cada medición efectuada.

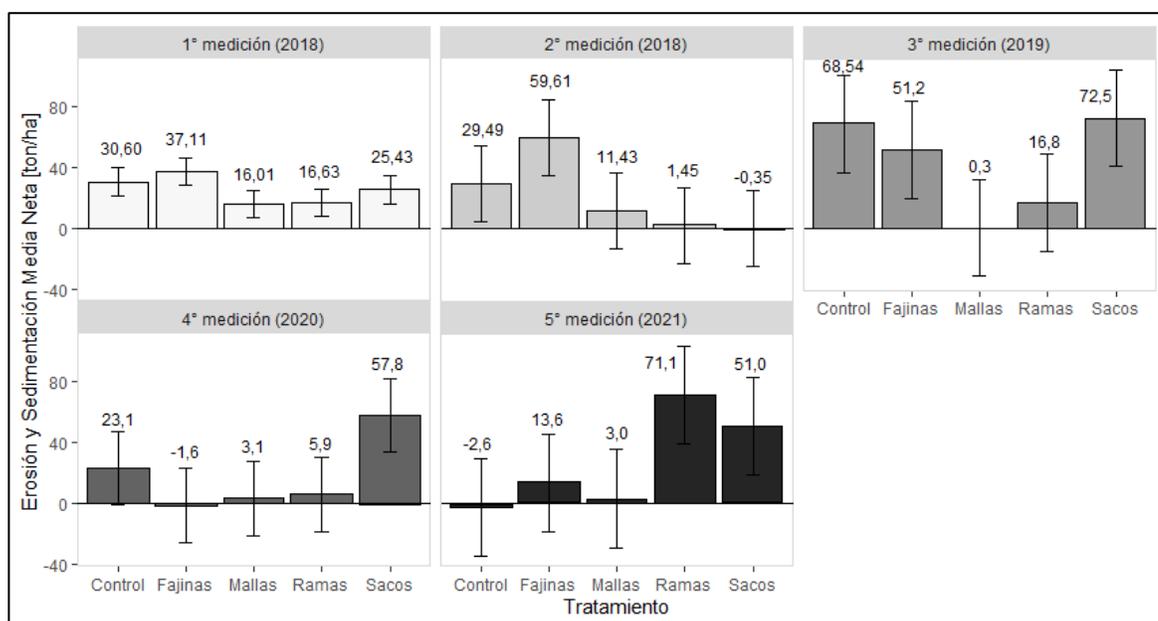
Figura 27. Erosión y sedimentación media de los tratamientos en cada medición efectuada.

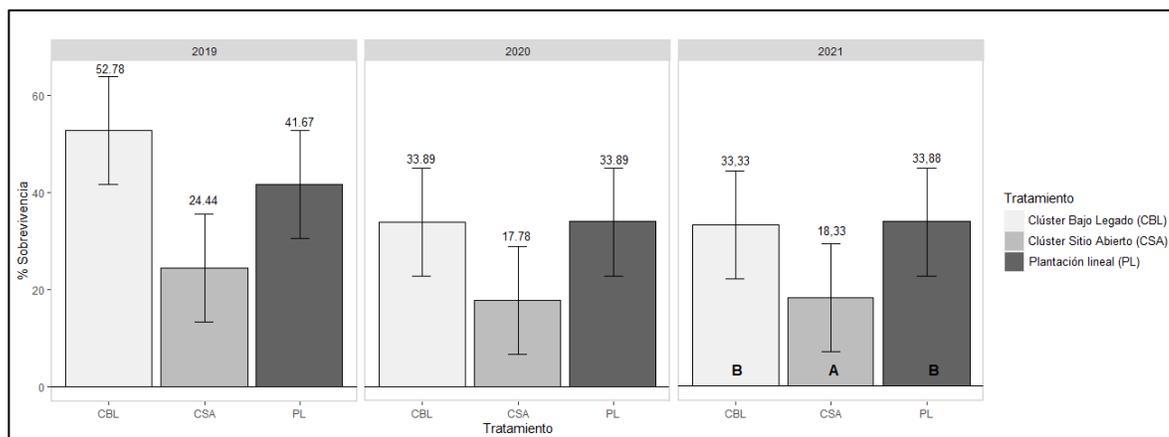
Figura 28. Sobrevivencia (%) por tratamiento en tres períodos de monitoreo (2019,2020 y 2021). Letra en común indica que los datos no son significativamente diferentes. Letra A: tratamiento menos efectivo. Letra B: tratamiento más efectivo.

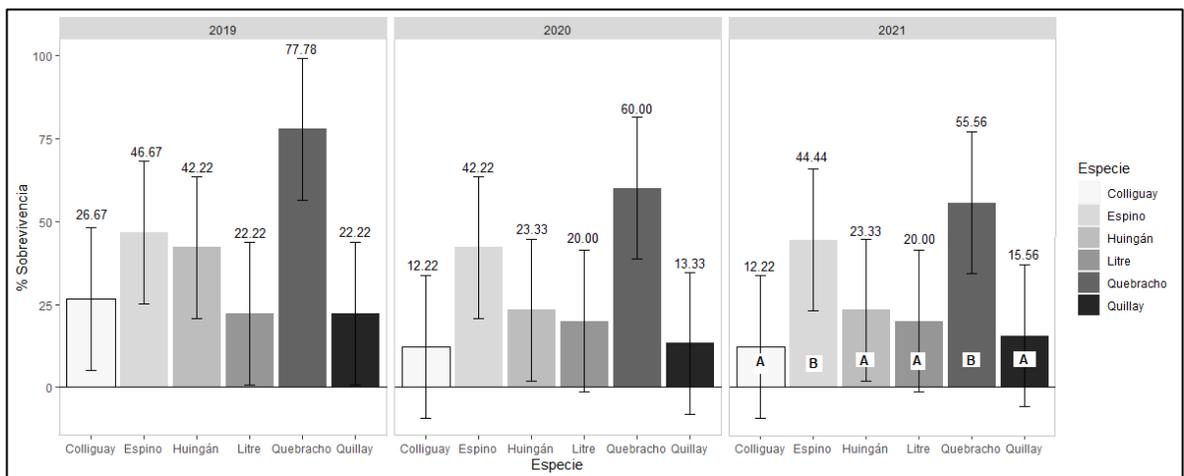
Figura 29. Sobrevivencia (%) por especies en tres periodos de monitoreo (2019,2020 y 2021). Letra en común indica que los datos no son significativamente diferentes. Letra A: tratamiento menos efectivo. Letra B: tratamiento más efectivo.

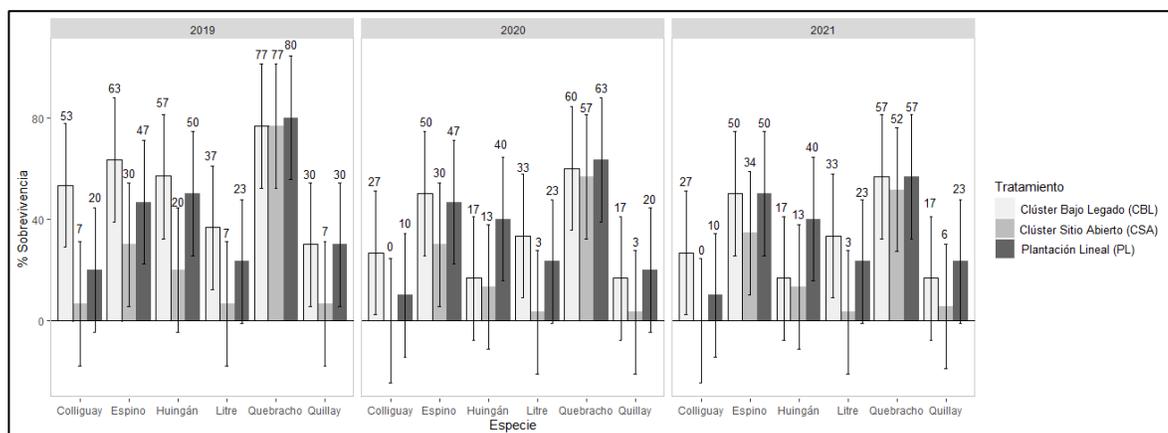
Figura 30. Sobrevivencia (%) de especies por tratamiento en tres periodos de monitoreo (2019, 2020 y 2021).

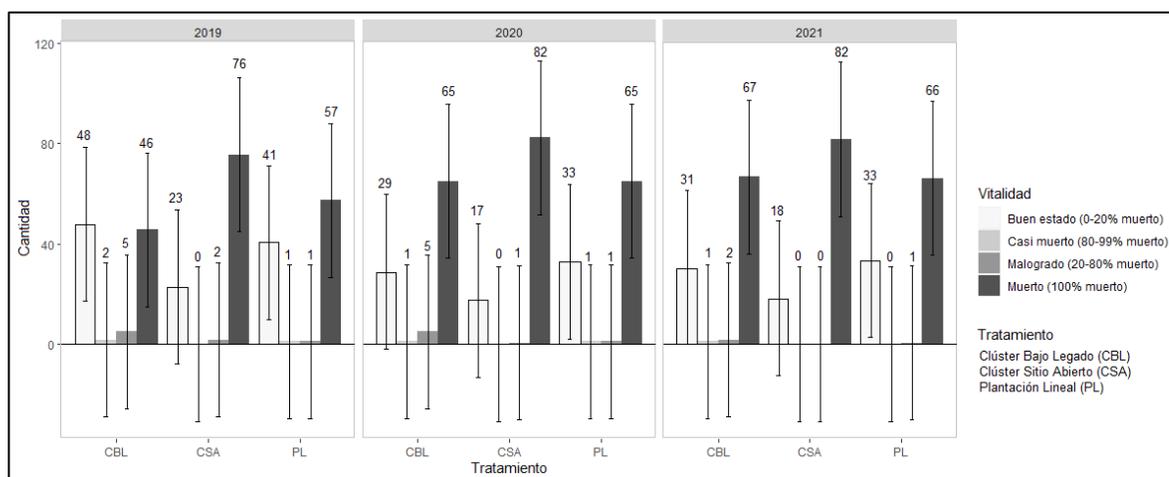
Figura 31. Cantidad de plantas por vitalidad (%) en cada tratamiento en tres periodos de monitoreo (2019,2020 y 2021).

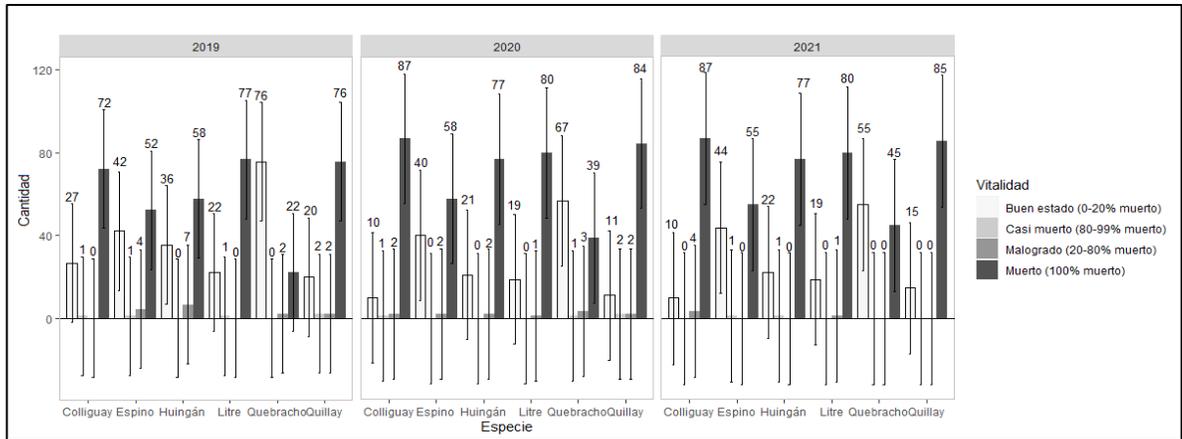
Figura 32. Cantidad de plantas por vitalidad (%) en cada tratamiento en tres periodos de monitoreo (2019,2020 y 2021).

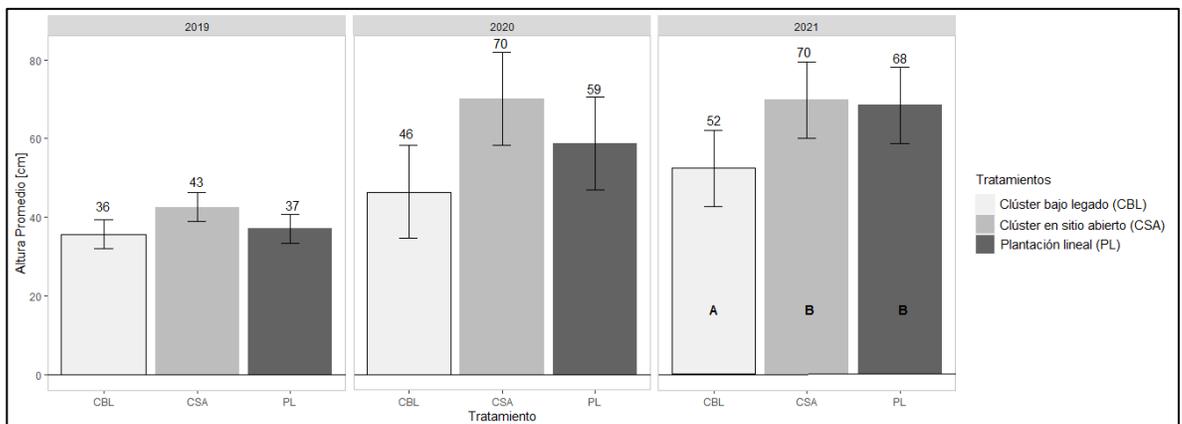
Figura 33. Altura promedio (cm) de cada tratamiento en tres periodos de monitoreo (2019, 2020 y 2021). Letra en común indica que los datos no son significativamente diferentes. Letra A: tratamiento menos efectivo. Letra B: tratamiento más efectivo.

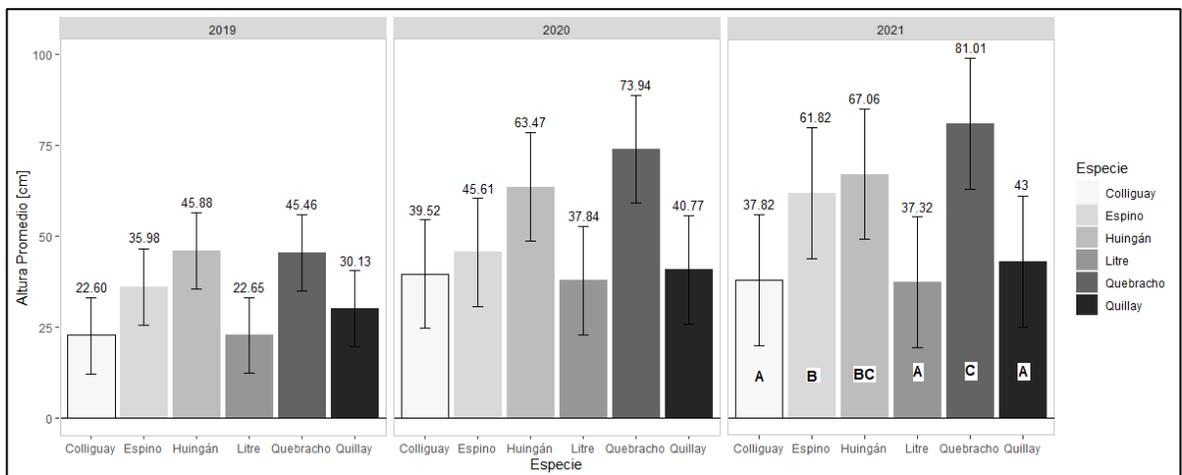
Figura 34. Altura promedio (cm) de cada especie en tres periodos de monitoreo (2019,2020 y 2021). Letra en común indica que los datos no son significativamente diferentes. Letra A: tratamiento menos efectivo. Letra B: tratamiento con efectividad intermedia. Letra C: tratamiento más efectivo.

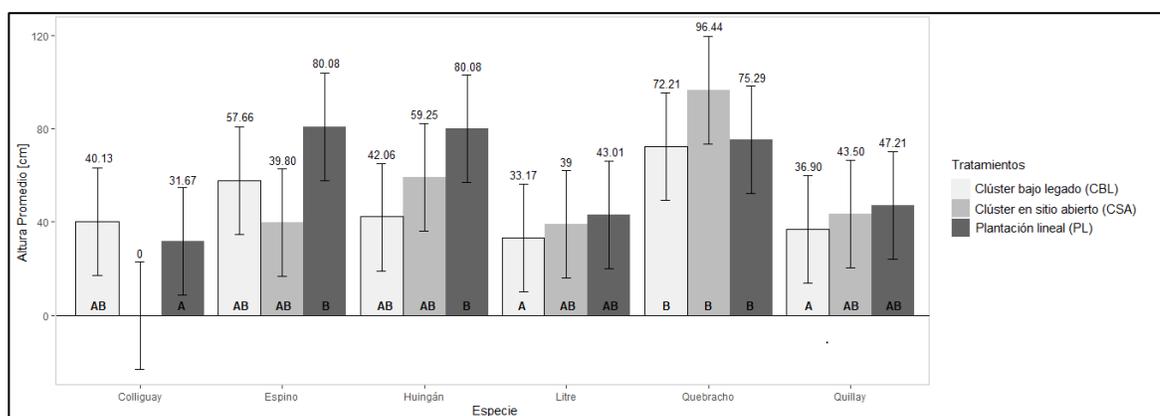
Figura 35. Altura promedio (cm) de cada especie por tratamientos en el tercer monitoreo (2021). Letra en común indica que los datos no son significativamente diferentes. Letra A: tratamiento menos efectivo. Letra B: tratamiento más efectivo.

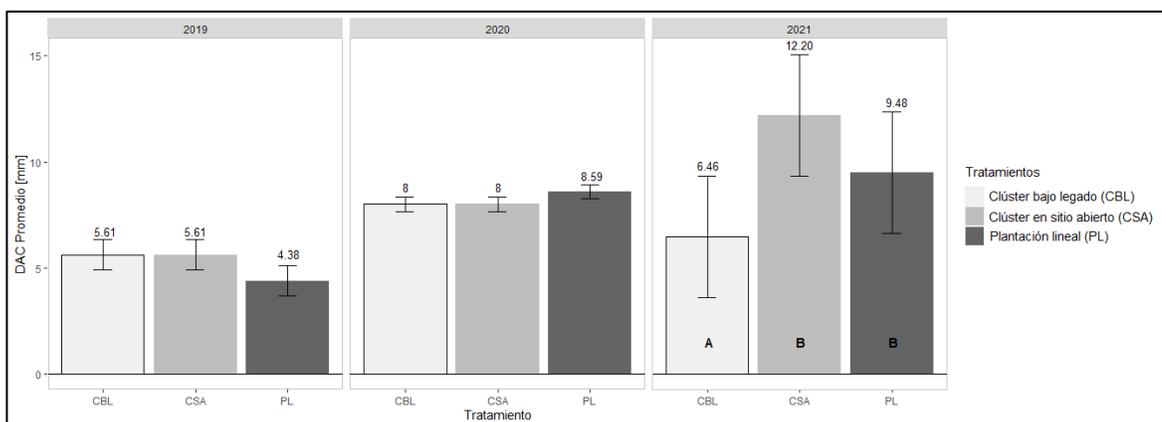
Figura 36. DAC promedio (mm) de cada tratamiento en tres periodos de monitoreo (2019,2020 y 2021). Letra en común indica que los datos no son significativamente diferentes. Letra A: tratamiento menos efectivo. Letra B: tratamiento más efectivo.

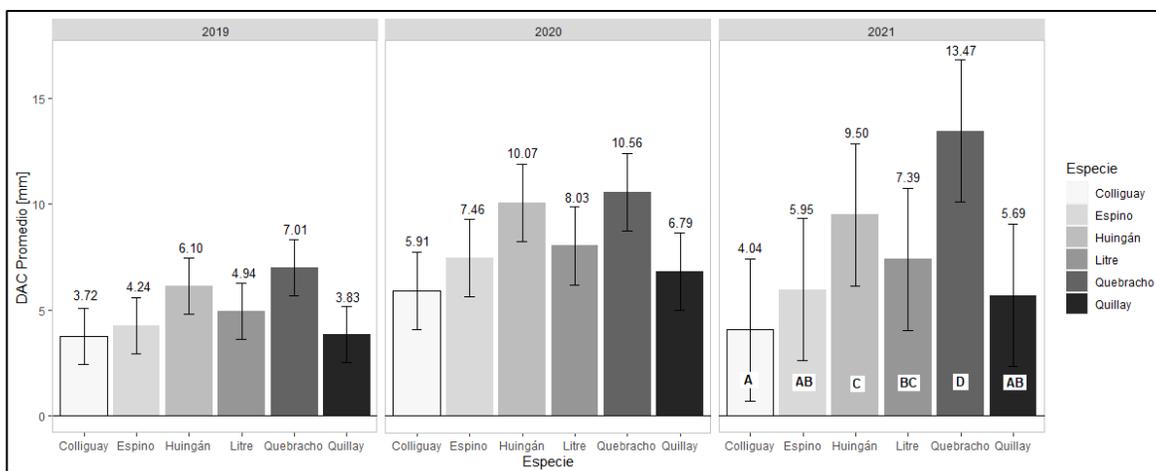
Figura 37. DAC promedio (mm) de cada especie en tres periodos de monitoreo (2019,2020 y 2021). Letra en común indica que los datos no son significativamente diferentes. Letra A: tratamiento menos efectivo. Letra B y C: tratamiento con efectividad intermedia. Letra D: tratamiento más efectivo.
