EVALUACIÓN DE PRÁCTICAS DE REVEGETACIÓN Y
CONSERVACIÓN DE SUELOS Y AGUAS PARA LA
REHABILITACIÓN AMBIENTAL EN EL SANTUARIO DE
LA NATURALEZA QUEBRADA DE LA PLATA, REGIÓN
METROPOLITANA

Informe Final Práctica Profesional para optar al Título
Profesional de Ingeniero Forestal

Santiago, Chile 2022

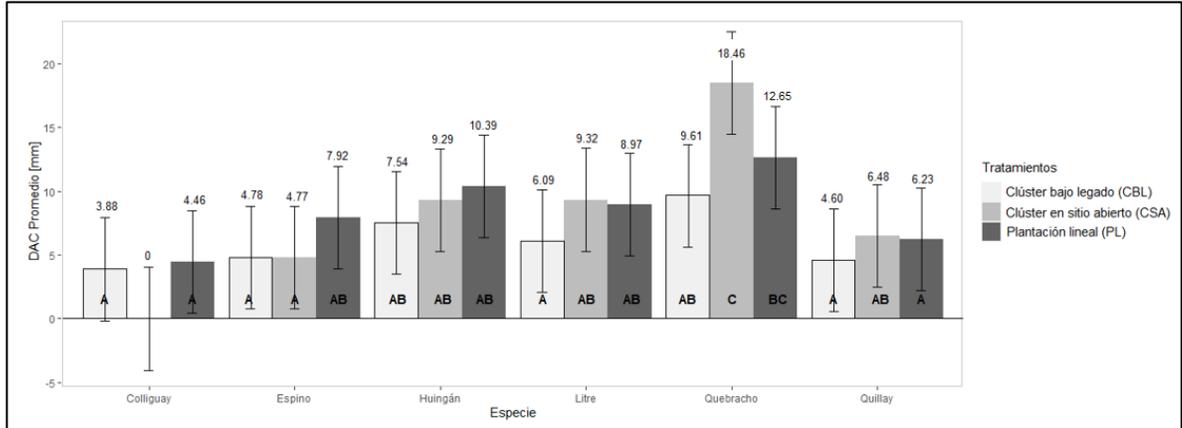
Figura 38. DAC promedio (mm) de cada especie por tratamientos en el tercer monitoreo (2021). Letra A: tratamiento menos efectivo. Letra B: tratamiento con efectividad intermedia. Letra C: tratamiento más efectivo.
